**DECRETO DEL PRESIDENTE DEL CONSIGLIO DEI MINISTRI 23 febbraio 2006**  
**Approvazione dei modelli per il rilevamento dei danni, a seguito di eventi calamitosi, ai beni appartenenti al patrimonio culturale.**

## SCHEDA PER IL RILIEVO DEL DANNO AI BENI CULTURALI – CHIESE

**MODELLO A – DC**

## ABACO DEI MECCANISMI DI COLLASSO DELLE CHIESE

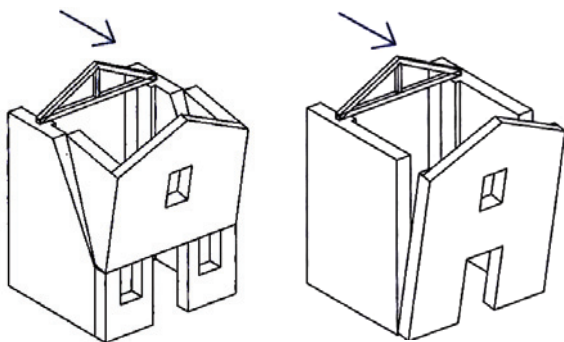
**1. RIBALTAMENTO DELLA FACCIATA**

| danno | DISTACCO DELLA FACCIATA DALLE PARETI O EVIDENTI FUORI PIOMBO | □□□□□□ |

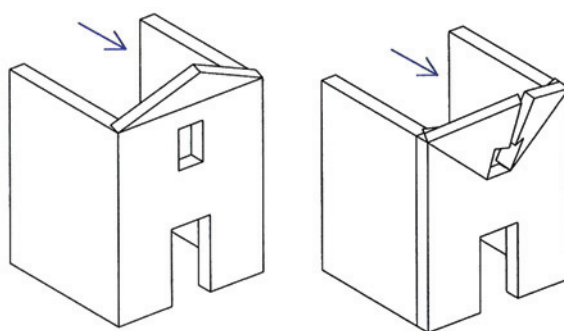
**2. MECCANISMI NELLA SOMMITÀ DELLA FACCIATA**

| danno | RIBALTAMENTO DEL TIMPANO, CON LESIONE ORIZZONTALE O A V – DISGREGAZIONE DELLA MURATURA O SCORRIMENTO DEL CORDOLO – ROTAZIONE DELLE CAPRIATE | □□□□□□ |

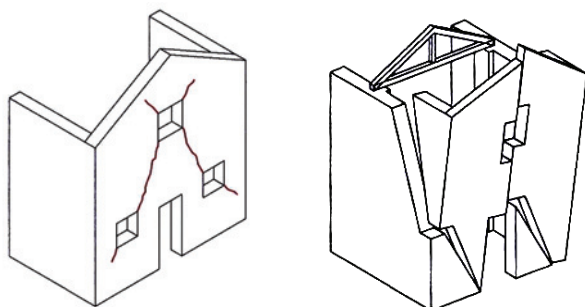
**3. MECCANISMI NEL PIANO DELLA FACCIATA**

| danno | LESIONI INCLINATE (TAGLIO) – LESIONI VERTICALI O ARCUATE (ROTAZIONE) – ALTRE FESSURAZIONI O SPANCIAMENTI | □□□□□□ |

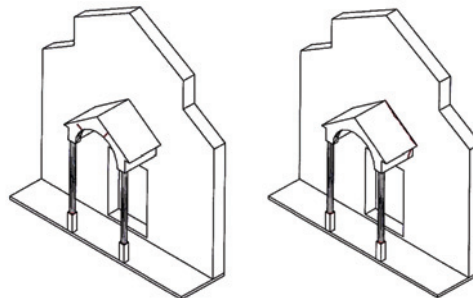
**4 - PROTIRO E NARTECE**

| danno | LESIONI NEGLI ARCHI O NELLA TRABEAZIONE PER ROTAZIONE DELLE COLONNE – DISTACCO DALLA FACCIATA – MARTELLAMENTO | □□□□□□ |

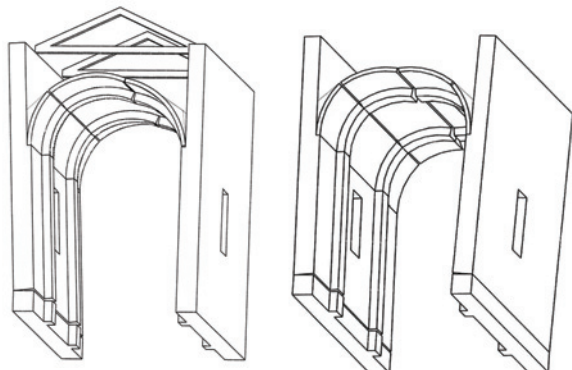
**5 - RISPOSTA TRASVERSALE DELL'AULA**

| danno | LESIONI NEGLI ARCONI (CON EVENTUALE PROSECUZIONE NELLA VOLTA) – ROTAZIONI DELLE PARETI LATERALI – LESIONI A TAGLIO NELLE VOLTE – FUORI PIOMBO E SCHIACCIAMENTO NELLE COLONNE | □□□□□□ |

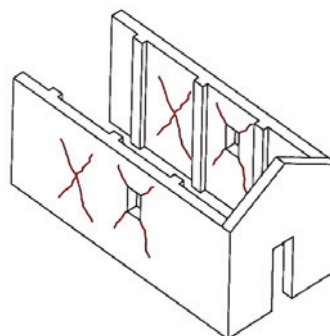
**6 - MECCANISMI DI TAGLIO PARETI LATERALI**

| danno | LESIONI INCLINATE (SINGOLE O INCROCIATE) – LESIONI IN CORRISPONDENZA DI DISCONTINUITÀ NELLA MURATURA | □□□□□□ |

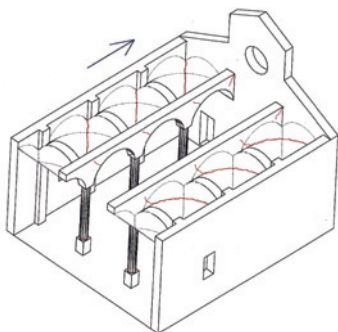
**7 - RISPOSTA LONGITUDINALE DEL COLONNATO**

| danno | LESIONI NEGLI ARCHI O NEGLI ARCHITRAVI LONGITUDINALI – SCHIACCIAMENTO E/O LESIONI ALLA BASE DEI PILASTRI – LESIONI A TAGLIO NELLE VOLTE DELLE NAVATE LATERALI | □□□□□□ |

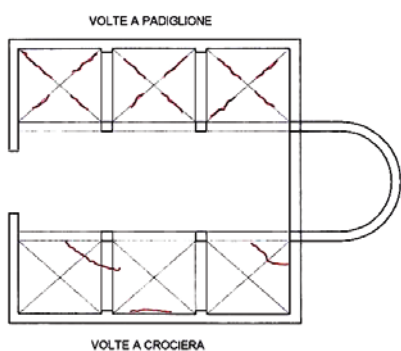
**9 - VOLTE DELLE NAVATE LATERALI**

| danno | LESIONI NELLE VOLTE O SCONNESSIONI DAGLI ARCONI O DALLE PARETI LATERALI | □□□□□□ |

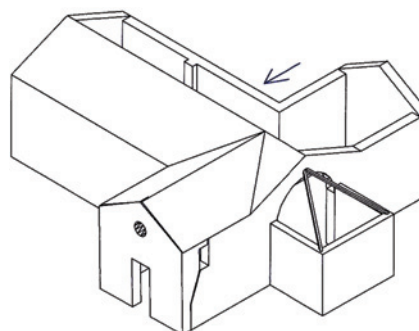
**10 - RIBALTAMENTO PARETI DEL TRANSETTO**

| danno | DISTACCO DELLA PARETE FRONTALE DALLE PARETI LATERALI – RIBALTAMENTO O DISGREGAZIONI DEL TIMPANO IN SOMMITÀ | □□□□□□ |

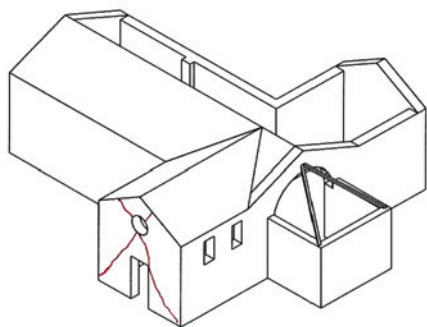
**11 - MECCANISMI DI TAGLIO DEL TRANSETTO**

| danno | LESIONI INCLINATE (SINGOLE O INCROCIATE) – LESIONI ATTRAVERSO DISCONTINUITÀ | □□□□□□ |

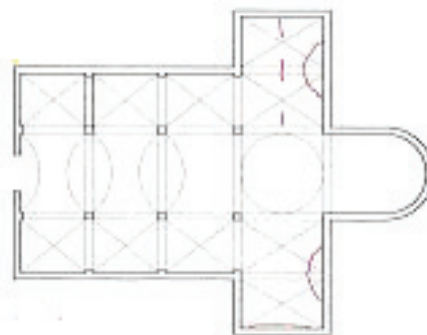
**12 - VOLTE DEL TRANSETTO**

| danno | LESIONI NELLE VOLTE O SCONNESSIONI DAGLI ARCONI E DALLE PARETI LATERALI | □□□□□□ |

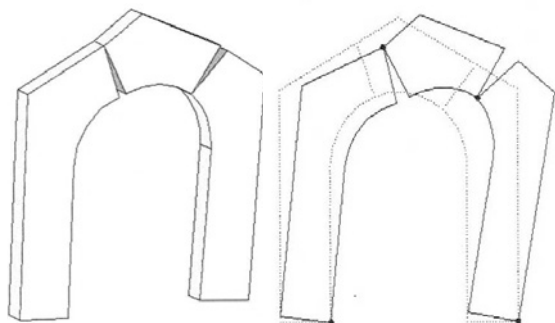
**13 - ARCHI TRIONFALI**

| danno | LESIONI NELL'ARCO – SCORRIMENTO DI CONCI – SCHIACCIAMENTO O LESIONI ORIZZONTALI ALLA BASE DEI PIEDRITTI | □□□□□□ |

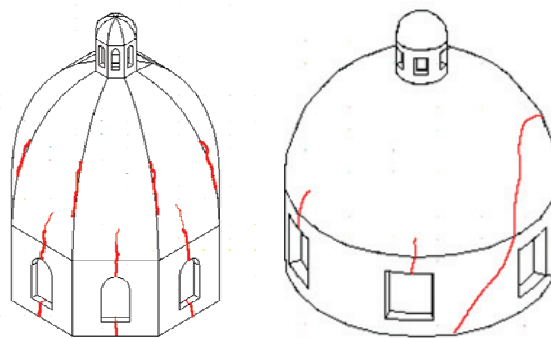
**14 - CUPOLA E TAMBURO / TIBURIO**

| danno | LESIONI NELLA CUPOLA (AD ARCO) CON EVENTUALE PROSECUZIONE NEL TAMBURO | <input type="checkbox"/> <input type="checkbox"/> <input type="checkbox"/> <input type="checkbox"/> <input type="checkbox"/> |

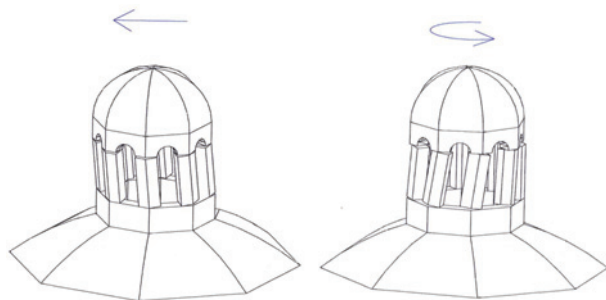
**15 - LANTERNA**

| danno | LESIONI NEL CUPOLINO DELLA LANTERNA – ROTAZIONI O SCORRIMENTI DEI PIEDRITTI | <input type="checkbox"/> <input type="checkbox"/> <input type="checkbox"/> <input type="checkbox"/> <input type="checkbox"/> |

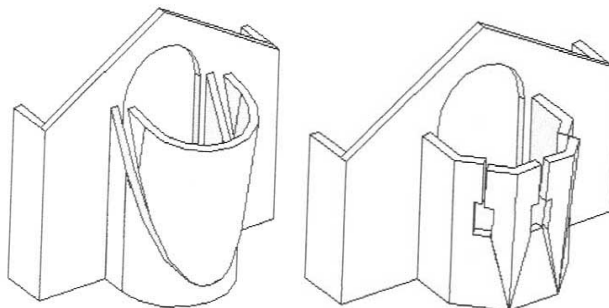
**16 - RIBALTAMENTO DELL'ABSIDE**

| danno | LESIONI VERTICALI O ARCUATE NELLE PARETI DELL’ABSIDE – LESIONI VERTICALI NEGLI ABSIDI POLIGONALI – LESIONE AD U NEGLI ABSIDI SEMICIRCOLARI | <input type="checkbox"/> <input type="checkbox"/> <input type="checkbox"/> <input type="checkbox"/> <input type="checkbox"/> |

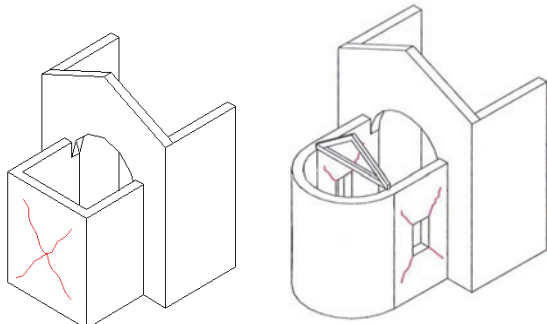
**17 - MECCANISMI DI TAGLIO NELL'ABSIDE**

| danno | LESIONI INCLINATE (SINGOLE O INCROCIATE) – LESIONI IN CORRISPONDENZA DI DISCONTINUITÀ MURARIE | <input type="checkbox"/> <input type="checkbox"/> <input type="checkbox"/> <input type="checkbox"/> <input type="checkbox"/> |

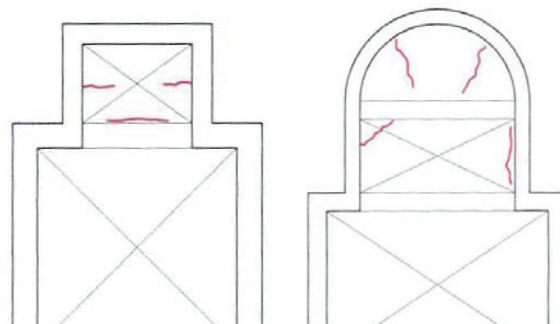
**18 - VOLTE DEL PRESBITERIO O DELL'ABSIDE**

| danno | LESIONI NELLE VOLTE O SCONNESSIONI DAGLI ARCONI O DALLE PARETI LATERALI | <input type="checkbox"/> <input type="checkbox"/> <input type="checkbox"/> <input type="checkbox"/> <input type="checkbox"/> |

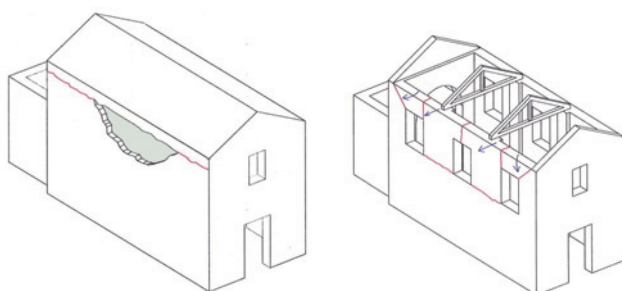
**19 - ELEMENTI DI COPERTURA: AULA**

| danno | LESIONI VICINE ALLE TESTE DELLE TRAVI LIGNEE, SCORRIMENTO DELLE STESSE – SCONNESSIONI TRA CORDOLI E MURATURA – MOVIMENTI SIGNIFICATIVI DEL MANTO DI COPERTURA | <input type="checkbox"/> <input type="checkbox"/> <input type="checkbox"/> <input type="checkbox"/> <input type="checkbox"/> |

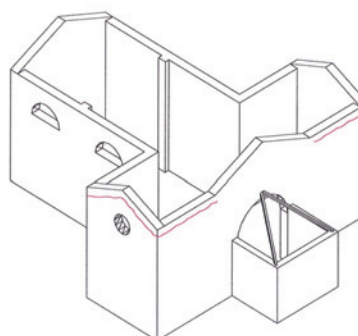
**20 - ELEMENTI DI COPERTURA: TRANSETTO**

| danno | LESIONI VICINE ALLE TESTE DELLE TRAVI LIGNEE, SCORRIMENTO DELLE STESSE – SCONNESSIONI TRA CORDOLI E MURATURA – MOVIMENTI SIGNIFICATIVI DEL MANTO DI COPERTURA | <input type="checkbox"/> <input type="checkbox"/> <input type="checkbox"/> <input type="checkbox"/> <input type="checkbox"/> |

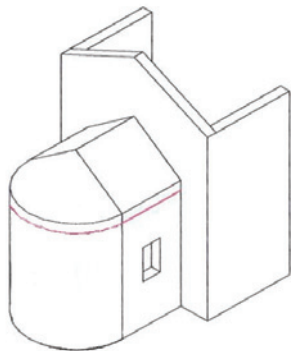
**21 - ELEMENTI DI COPERTURA: ABSIDE**

| danno | LESIONI VICINE ALLE TESTE DELLE TRAVI LIGNEE, SCORRIMENTO DELLE STESSE – SCONNESSIONI TRA CORDOLI E MURATURA – MOVIMENTI SIGNIFICATIVI DEL MANTO DI COPERTURA | <input type="checkbox"/> <input type="checkbox"/> <input type="checkbox"/> <input type="checkbox"/> <input type="checkbox"/> |

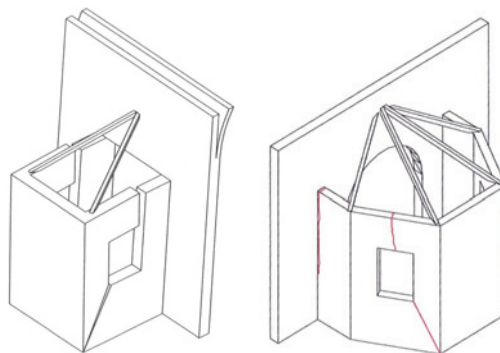
**22 - RIBALTAMENTO DELLE CAPPELLE**

| danno | DISTACCO DELLA PARETE FRONTALE DALLE PARETI LATERALI | <input type="checkbox"/> <input type="checkbox"/> <input type="checkbox"/> <input type="checkbox"/> <input type="checkbox"/> |

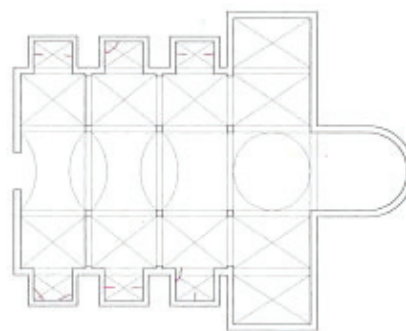
**24 - VOLTE DELLE CAPPELLE**

| danno | LESIONI NELLE VOLTE O SCONNESSIONI DALLE PARETI LATERALI | <input type="checkbox"/> <input type="checkbox"/> <input type="checkbox"/> <input type="checkbox"/> <input type="checkbox"/> |

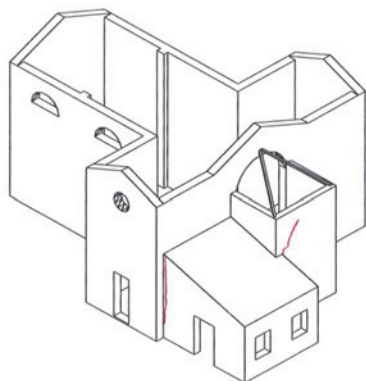
**25 - INTERAZIONI IN PROSSIMITA' DI IRREGOLARITÀ**

| danno | MOVIMENTO IN CORRISPONDENZA DI DISCONTINUITÀ COSTRUTTIVE - LESIONI NELLA MURATURA PER MARTELLAMENTO | <input type="checkbox"/> <input type="checkbox"/> <input type="checkbox"/> <input type="checkbox"/> <input type="checkbox"/> |

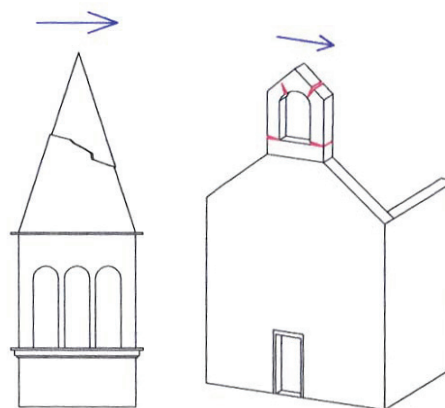
**26 - AGGETTI (VELA, GUGLIE, PINNACOLI, STATUE)**

| danno | EVIDENZA DI ROTAZIONI PERMANENTI O SCORRIMENTO – LESIONI | <input type="checkbox"/> <input type="checkbox"/> <input type="checkbox"/> <input type="checkbox"/> <input type="checkbox"/> |

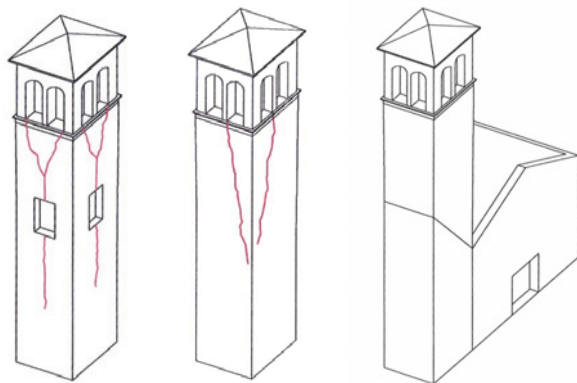
**27 - TORRE CAMPANARIA**

| danno | LESIONI VICINO ALLO STACCO DAL CORPO DELLA CHIESA – LESIONI A TAGLIO O SCORRIMENTO – LESIONI VERTICALI O ARCUATE (ESPULSIONE DI UNO O PIÙ ANGOLI) | <input type="checkbox"/> <input type="checkbox"/> <input type="checkbox"/> <input type="checkbox"/> <input type="checkbox"/> |

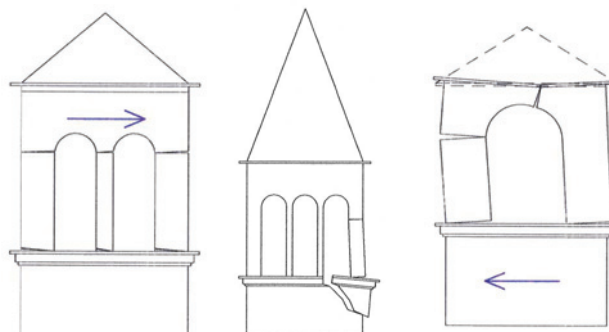
**28 - CELLA CAMPANARIA**

| danno | LESIONI NEGLI ARCHI – ROTAZIONI O SCORRIMENTI DEI PIEDRITTI | <input type="checkbox"/> <input type="checkbox"/> <input type="checkbox"/> <input type="checkbox"/> <input type="checkbox"/> |
